VILPE-tuotteiden huolto-ohje

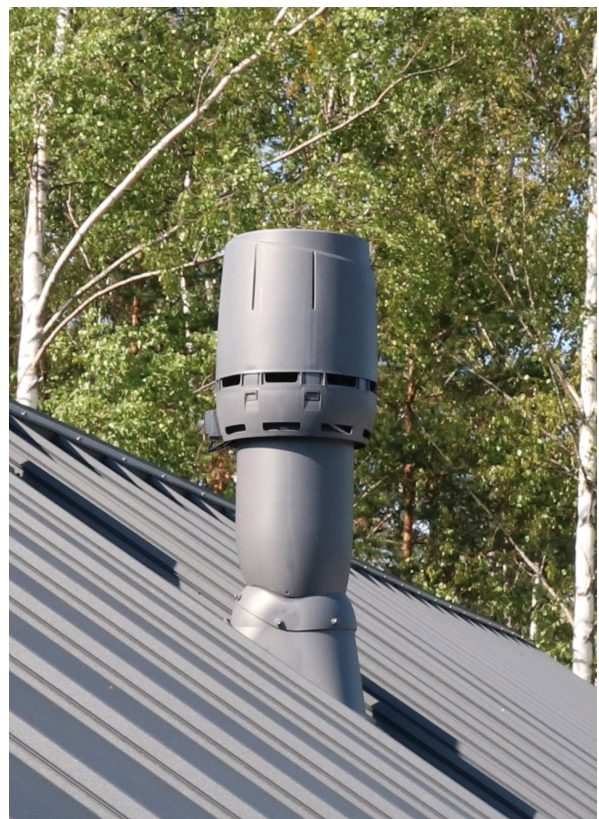
Huippuimurit. Tarkista huippuimurin kunto vähintään kerran vuodessa. Tarkista, että huippuimuri näyttää ulkoisesti olevan kunnossa, eikä siinä ole esimerkiksi rikkoutuneita osia. Toimivassa huippuimurissa sähköosia ei tarvitse huoltaa. Kun avaat huippuimurin hatun tarkistusta varten, huolehdi että virta on poiskytketty. Tarkista, että huippuimuri pääsee pyörimään esteettömästi. Puhdista liat huippuimurista. Ehjä huippuimuri pyörii tasaisesti eikä pidä erityistä ääntä. Jos huippuimuri pitää vinkuvaa ääntä, sen laakeri on todennäköisesti rikki. Syynä saattaa olla esimerkiksi lian tai roskan pääsy laakeriin tai epätasapainossa oleva puhallinsiipi. Joskus myös kondensaattori voi mennä epäkuuntoon. Ole erityisen huolellinen huippuimurin siipipyörän puhdistuksessa, jotta siipipyörän tasapainotuslevyt eivät irtoa tai laakerit vaurioidu.

Näin poistat roskat ja lian imurista:

- Poista roskat ilman hankaavia tai naarmuttavia työvälineitä.
- Puhdista likaantunut pinta mietoon pesuaineliuokseen kostutetulla rätillä. Varmista pesuaineen soveltuvuus aineen valmistajalta.
- Anna LVI-ammattilaisen puhdistaa ilmanvaihtokanavat tarvittaessa.

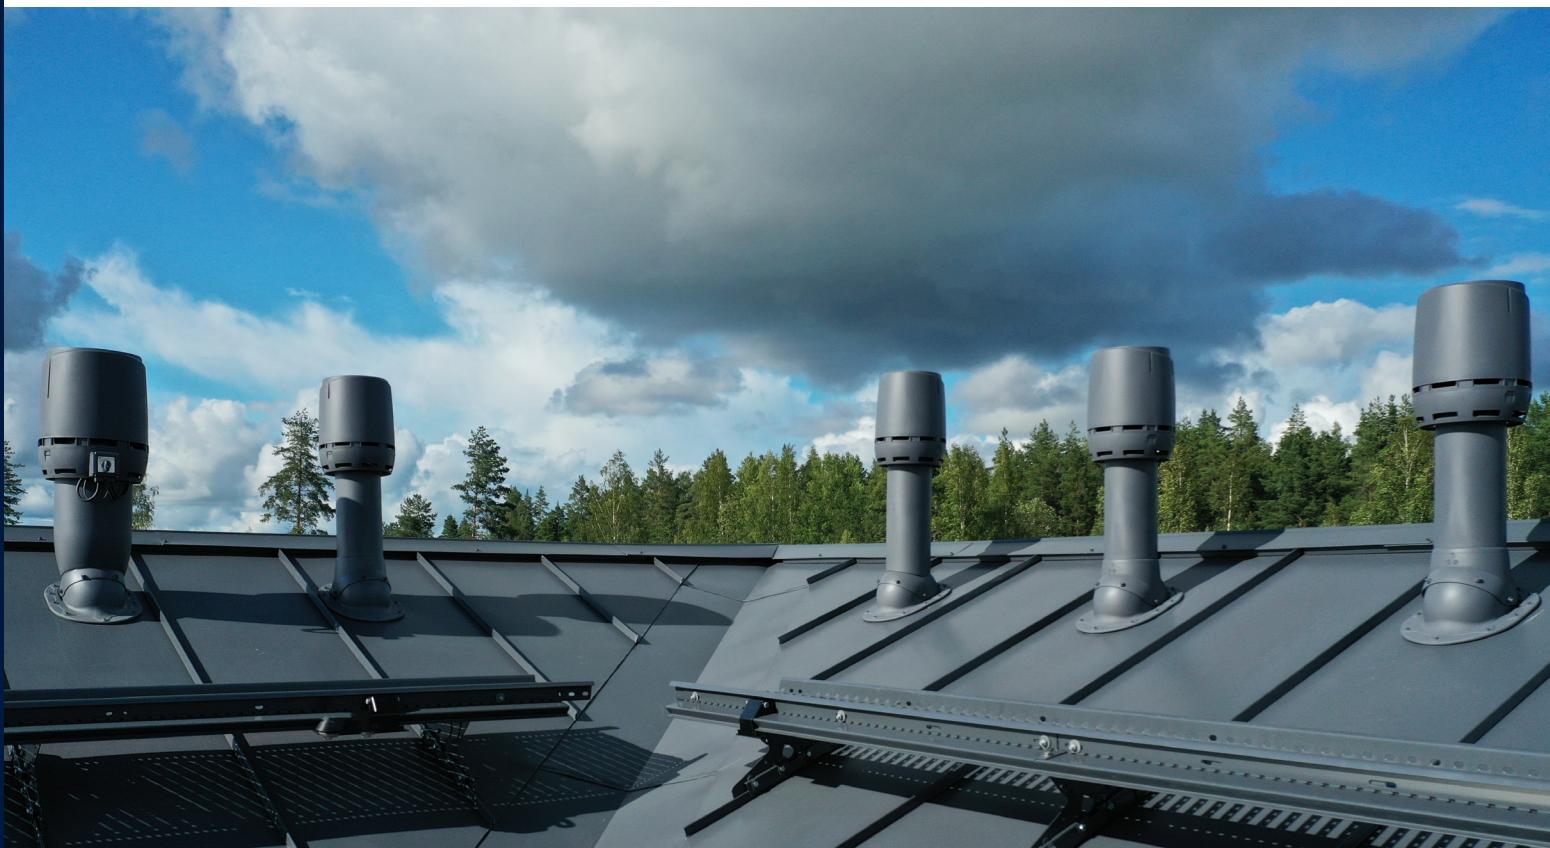
Huippuimureiden ohjausjärjestelmät. Tarkista vuosittain järjestelmän osien kunto ja vaihda rikkoutuneet uusiin. Puhdista myös kaikki osat pölystä ja muusta liasta. Tarkista, että huippuimuri säätty sille tarkoitetulla tavalla.

ECo Ideal. Tarkista antureiden toimivuus. Vilkkuva punainen valo on merkki siitä, että jossain liitetyissä laitteissa on vika. Tässä tilanteessa vaihda paristo. Mikäli pariston vaihto ei auta, parita laitteet uudelleen käyttö- ja asennusohjeiden mukaisesti (www.vilpe.com).

VILPE Sense -kosteudenhallintajärjestelmä alapohja- tai kattorakenteissa. Tarkista kaikki vikahälytykset käyttöliittymästä. Lue tarkemmat ohjeet käyttöohjeesta.

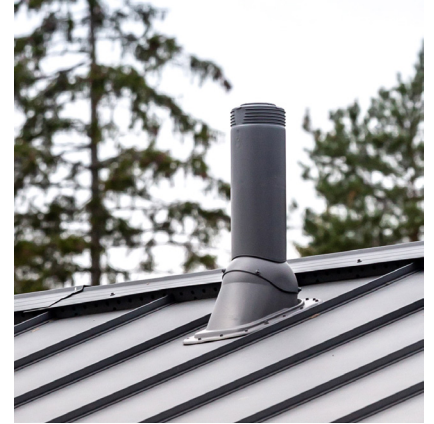
Läpiviennit. Tarkista syksyllä ja keväällä läpiviennin ja putken liitos. Onhan läpiviennin liitos kiinni vesikatteessa ja kateruuvit paikoillaan ja ehjät? Katso, että putki on tiiviisti läpiviennin päällä. Liitosten kuuluu olla ehjät, eikä niissä ole esimerkiksi jään tekemiä painaumia. Mikäli tarkastusta tehdessä huomaa puutteita tiivistyksessä tai tiivisteen vaurioituneen, tuote on vaihdettava.

Tarkista yläpohjasta seuraavat asiat:

- Aluskate on kiinnitetty ruoteisiin, joko käyttämällä VILPEN Aluskaterengasta tai VILPEN Aluskatteen 2K-tiivistettä.
- Tarkista ilmanvaihdon ja liesikuvun kanavaeristeiden kunto ja vaihda ne tarvittaessa. Eristeet pitää vaihtaa, jos ovat irtonaisia tai jos ne ovat kostuneita.
- Tarkista kanavien ja viemäriputkien liitokset ja niiden kunto.

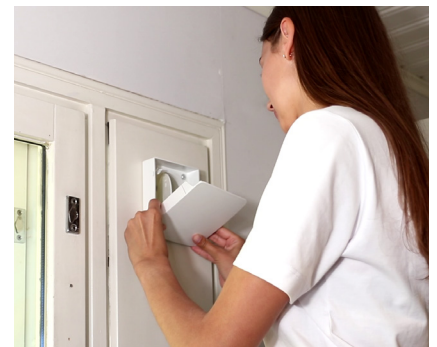
VILPE Wive -korvausilmaventtiili. Tarkista, onko korvausilmaventtiilejä tarpeeksi. Tarkista, että asennetut venttiilit on säädetty oikein. Venttiilin kansi voidaan säätää asteikolla 1–5, säädä tarvittaessa ilmavirta tilaan sopivaksi. Tarkista, että korvausilmaventtiilejä ei ole tukittu ja että venttiilit ovat auki. Likainen suodatinta menettää tehonsa, joten suodattimet on vaihdettava vähintään 6 kuukauden välein. Seinämällien suodatinta ei voi pestä. VILPE Wive -korvausilmaventtiilin kanssa tulee aina käyttää VILPE Wive -suodattimia. Katso tarkemmat ohjeet: <https://www.vilpe.com/fi/product/wive-100-korvausilmaventtiilisarja-termos/>

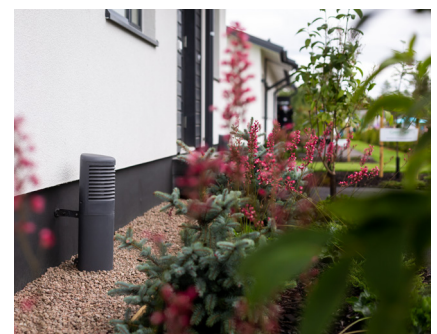
Ross-tuuletuspaalut. Puhdista mahdollinen lika tuotteen pinnalta miedolla pesuaineliuksella. Tarkista ruuvien kiinnitys ja kunto, kiristä tai uusi tarvittaessa. Poista roskat tuuletuspaalun sisältä. Tarkista, että paalun pohjassa oleva kondenssiveden poistoreikä on avoin. Pienemmissä paaluissa hatun voi nostaa, jolloin pääsee näkemään poistoreiän helposti. Isommissa paaluissa saattaa olla tarpeen avata ritilä ja kiinnittää se uudelleen esimerkiksi niitillä. Tarvittaessa poistoreiän voi tarkistaa myös rakennuksen sisäpuolelta, esimerkiksi huoltoluukun kautta.
